Klemmbach

Le Klemmbach

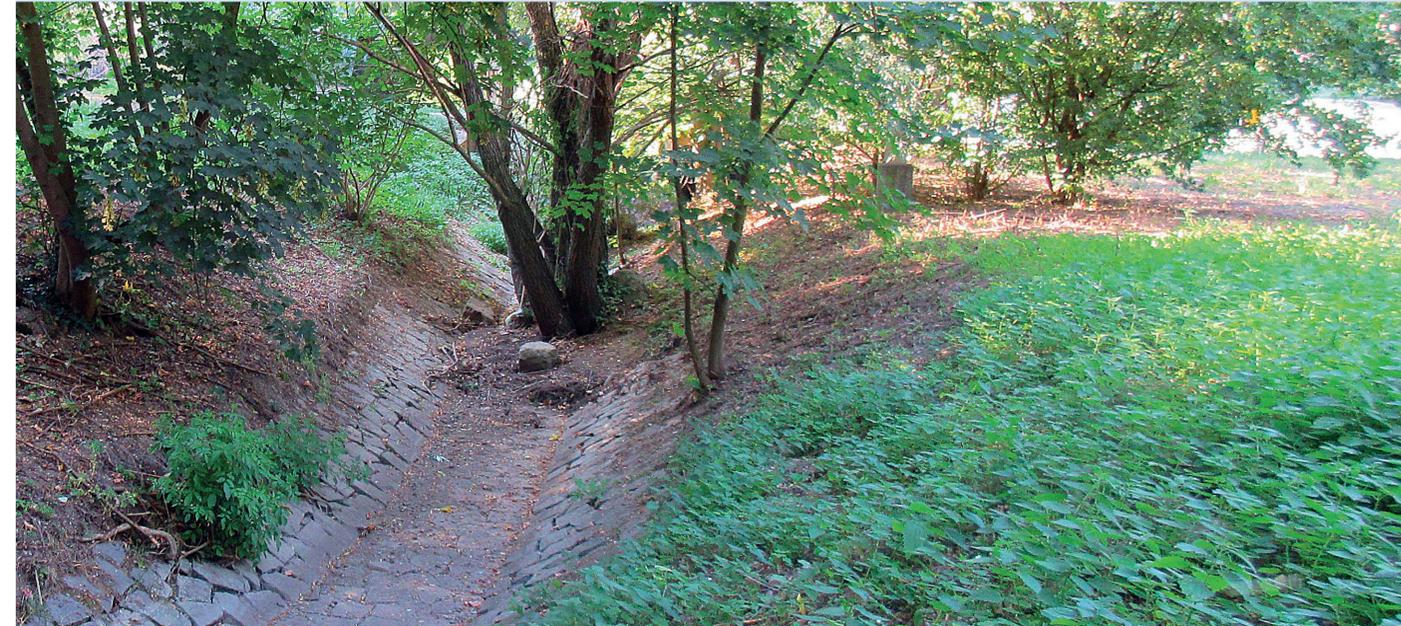
Situation vor der Renaturierung
La situation avant la renaturation

Der Klemmbach präsentierte sich vor der Renaturierung artenarm und naturfern. Sowohl die Bachsohle als auch das Ufer waren durchgängig gepflastert. Der bei Mittel- und Niedrigwasser entstehende Höhenunterschied im Übergangsbereich zum Wuhrloch wurde durch eine steile, im oberen Teil verbaute Uferböschung ausgeglichen.

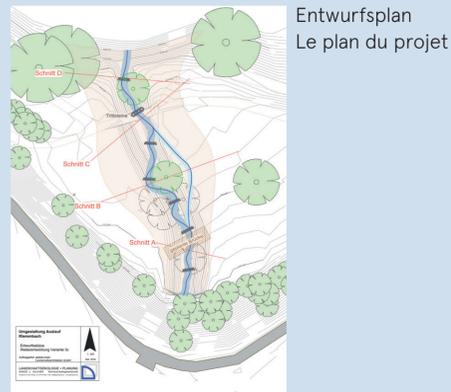
Entwurfsplan
Le plan du projet

Die Sohl- und Uferverbauungen wurden auf der gesamten Länge entfernt. Sohlgurte im Abstand von zehn Metern verhindern eine Tiefenerosion. Bisher verlief der Bach linear. Nun wird er naturnäher und kurvig geführt. Durch einen kleinräumigen Wechsel von Prall- und Flachufeln kann sich der Bach in Zukunft eigendynamisch weiterentwickeln. Der neue Seitenlauf wird nur bei Hochwasser durchflossen und ist ein idealer Standort für wechselfeuchte Vegetation.

Der drei Meter hohe Absturz des Klemmbachs in das Wuhrloch wurde zurückgebaut. Um die Höhendifferenz abzufangen, erhielt der Klemmbach ein etwas stärkeres Gefälle und eine Fischtreppe bestehend aus fünf Zyklopestufen.

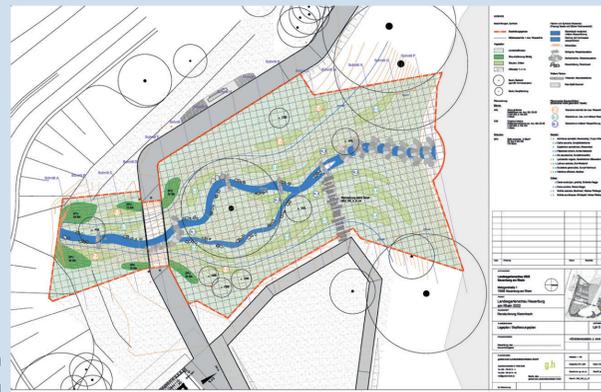
Bepflanzungsplan
Le plan de plantation

Die sehr steilen Böschungen wurden abgeflacht. Führt der Bach Wasser, sorgt die Kaskade aus Zyklosteinen für Belebung. Fällt er im Sommer hingegen längere Zeit trocken, laden die Steine zum Sitzen ein. Die neue Treppe ermöglicht den direkten Zugang zum Bachlauf und die Bepflanzung mit Hochstauden sorgt mit ihrem Blütenflor für willkommene Farbtupfer.

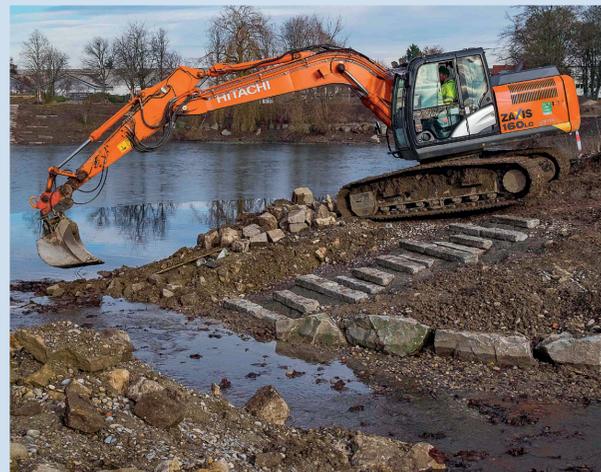
Bauarbeiten am Gewässerlauf
Les travaux sur le cours d'eau

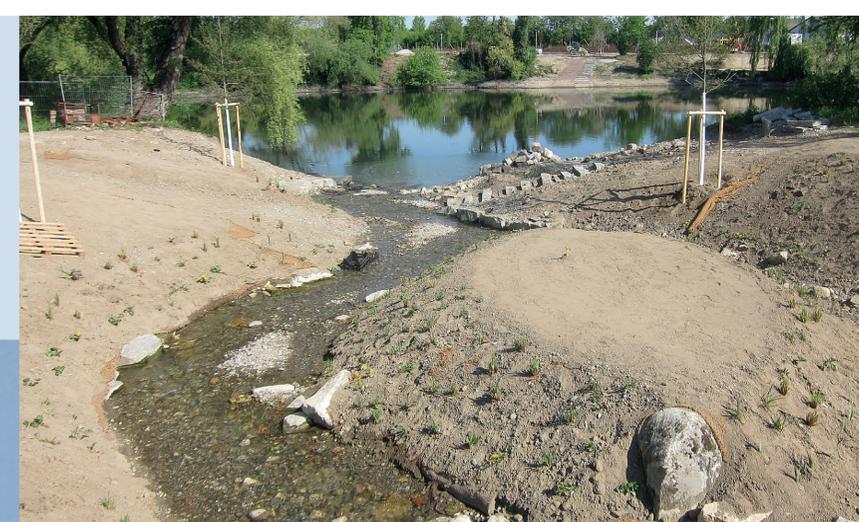
Bepflanzung der neu hergerichteten Flächen
Les plantations des espaces nouvellement aménagés
